**Ministerul Afacerilor Interne al Republicii Moldova  
Inspectoratul General pentru Situații de Urgență**

**Cu privire la aprobarea Metodologiei  
privind cercetarea cazurilor de incendiu**

## METODOLOGIA privind cercetarea cazurilor de incendiu

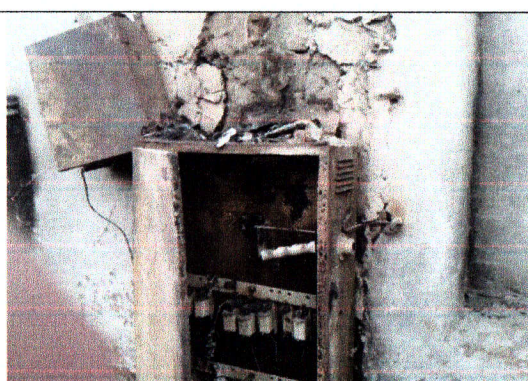
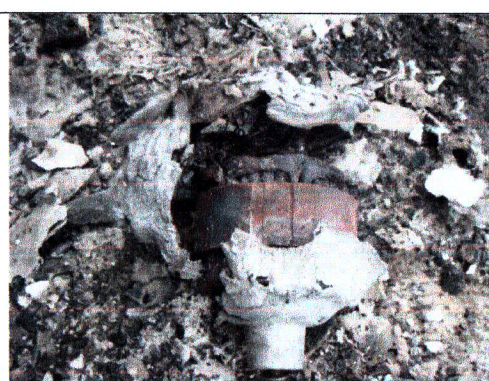
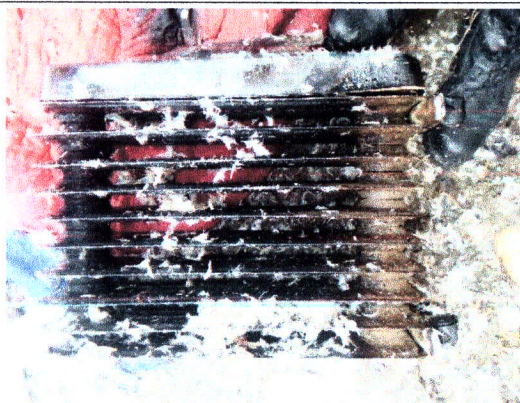
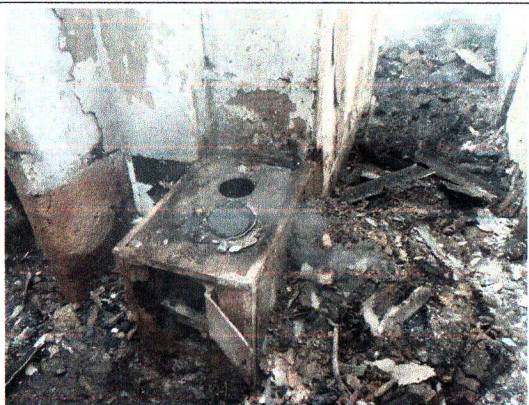
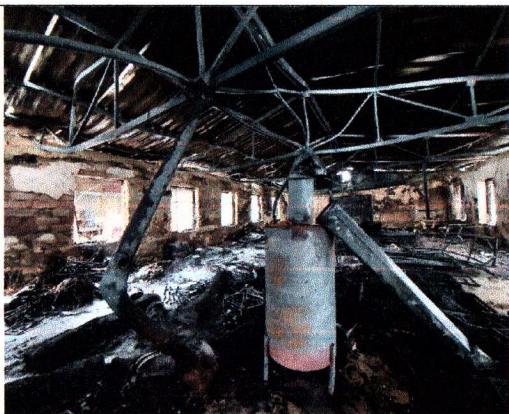
**Figura nr. 4.** Model de fotografiere a mijloacelor materiale de probă la incendiu

- fotografierea din partea exterioară a obiectului supus incendiului per ansamblu, astfel încât să cuprindă întreaga suprafață (Figura nr. 2);
- fotografierea din partea interioară a tuturor încăperilor unde s-au manifestat procesele de ardere, cât și spațiile în care s-au extins efectele acestora (Figura nr. 3);
- fotografierea detaliată a mijloacelor materiale de probă care au legătură cu cauza probabilă a producerii incendiului (Figura nr. 4).

Conductori electrici cu urme de topituri și deversări sferice

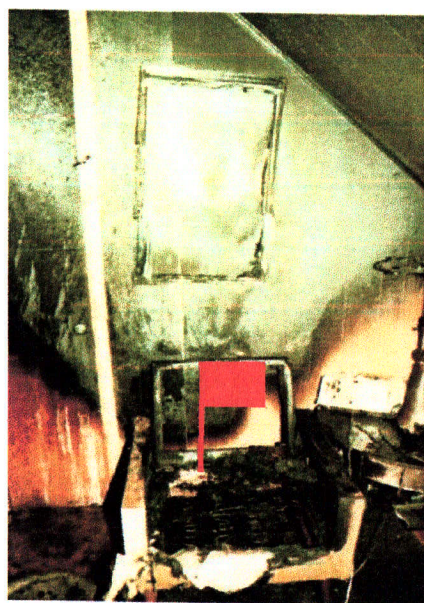
**Figura nr. 5.** Amprenta în formă de „V” și poziția focarului de incendiu

28. Semnele unui focar de incendiu sunt (Figura nr. 5-8):

- a) urme de tranziție a zonei de ardere la zona de expunere la căldură și fum;
- b) distrugerea completă a materialelor combustibile solide în zona de ardere;
- c) deformarea termică a elementelor structurale incombustibile ale clădirii;
- d) schimbarea culorilor pe structurile metalice;
- e) prăbușirea construcțiilor;
- f) fisuri, desfolierea straturilor de finisare de pe suprafața elementelor de construcție;
- g) urme de degradări termice în formă de con inversat sau în formă de clepsidră.

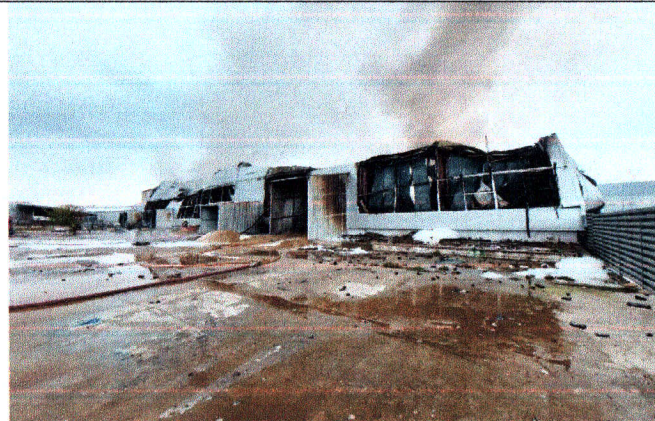
**Imaginea nr. 3.** Gradul de afectare termică al depozitului SRL „XXXX” din partea dreaptă.

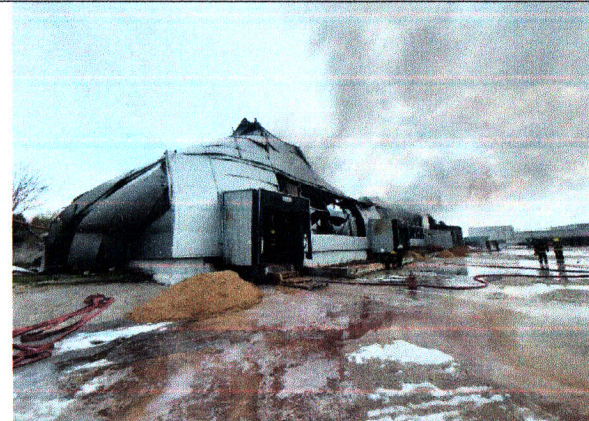
**Imaginea nr. 4.** Gradul de afectare termică al depozitului SRL „XXXX” din partea stângă.

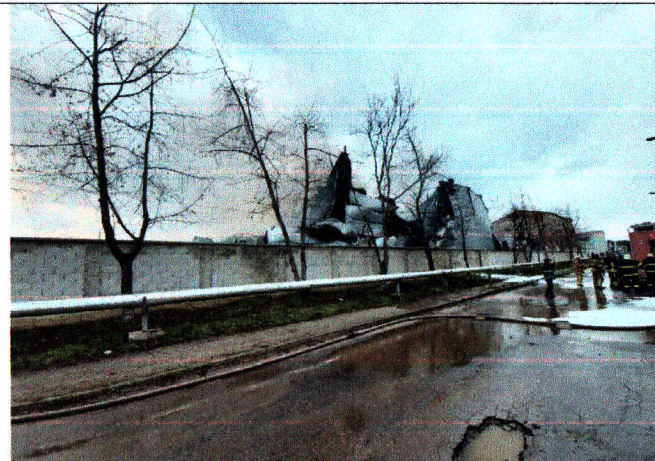
**Imaginea nr. 5.** Gradul de afectare termică al depozitului SRL „XXXX” din partea străzii.

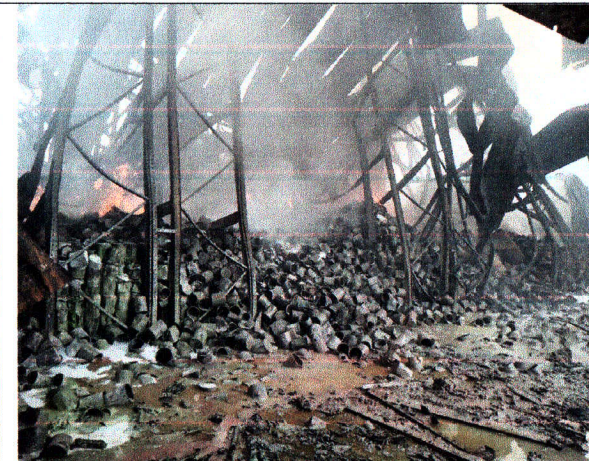
**Imaginea nr. 6.** Gradul de distrugere a mărfurilor industriale din interiorul depozitului.

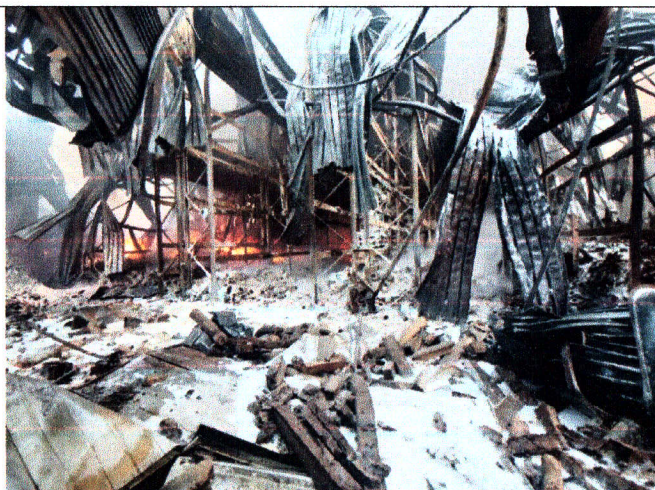
**Imaginea nr. 7.** Gradul de afectare termică a mărfurilor industriale și elementelor constructive din partea stângă a depozitului.

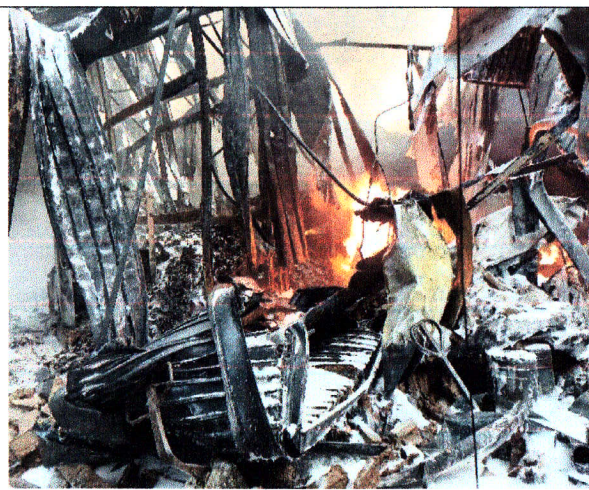
**Imaginea nr. 8.** Gradul de afectare termică a mărfurilor industriale și elementelor constructive din partea dreaptă a depozitului.

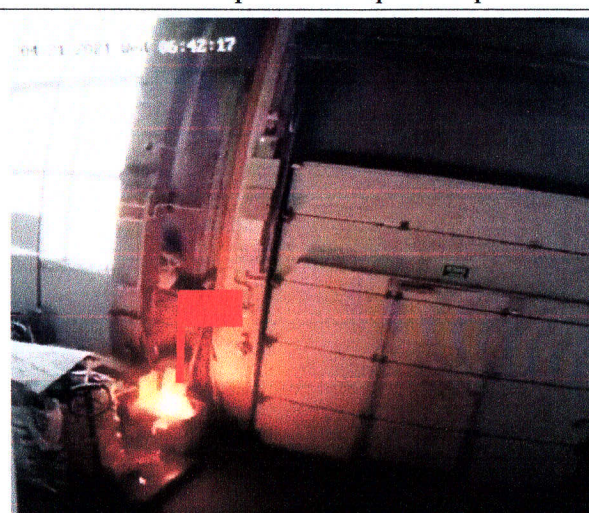
**Imaginea nr. 10.** Locul poziționării focarului incendiului (conform secvențelor video).

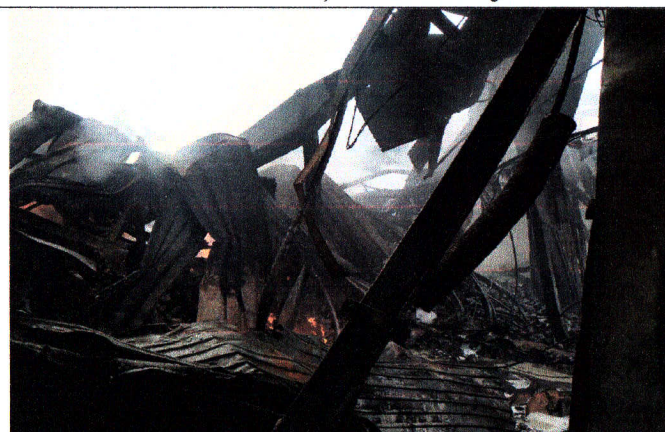
**Imaginea nr. 11.** Gradul de deformare a elementelor de construcție din metal din partea dreaptă a depozitului.

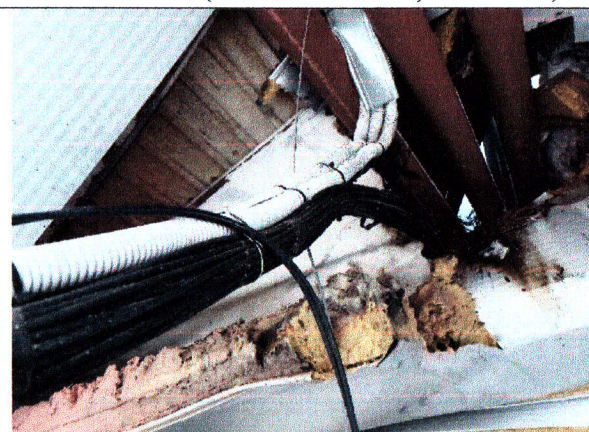
**Imaginea nr. 12.** Rețeaua electrică a depozitului, amenajată pe partea exterioră în jgheaburi metalice.

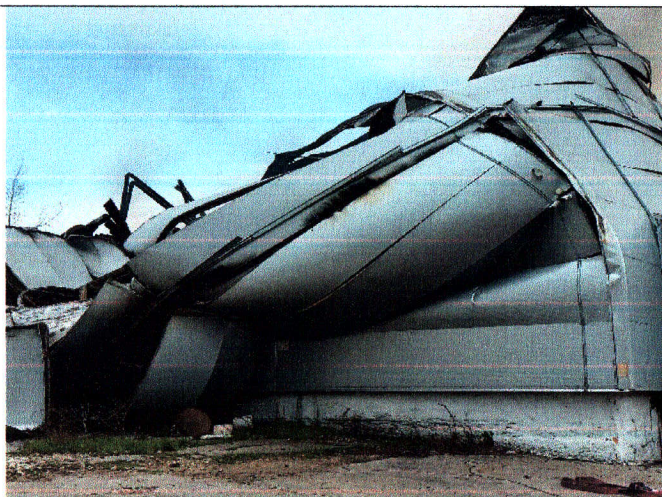
**Imaginea nr. 13.** Gradul de deformare a pereților depozitului.

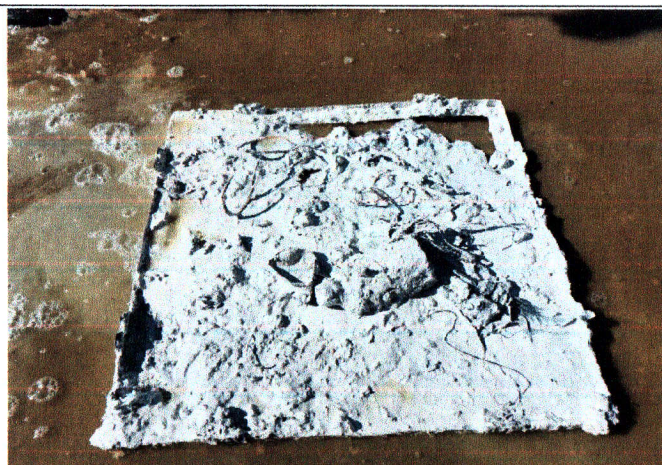
**Imaginea nr. 17.** Gradul de distrugere a cutiei de acumulare a deșeurilor menajere. Aspectul părții inferioare.

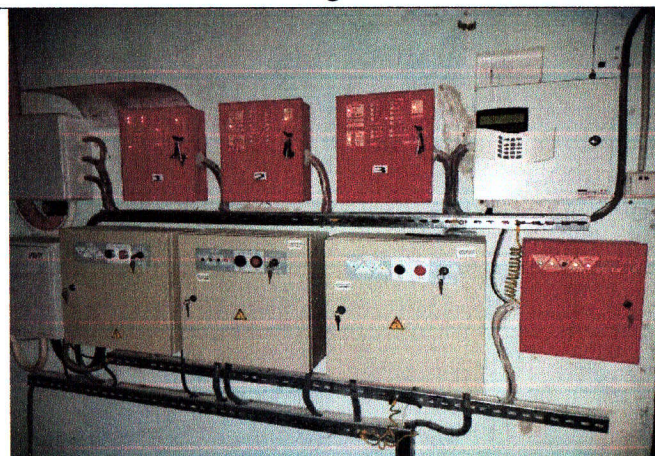
**Imaginea nr. 21.** Panou de recepție-control al instalației automate de stingere a incendiilor din stația de pompare.

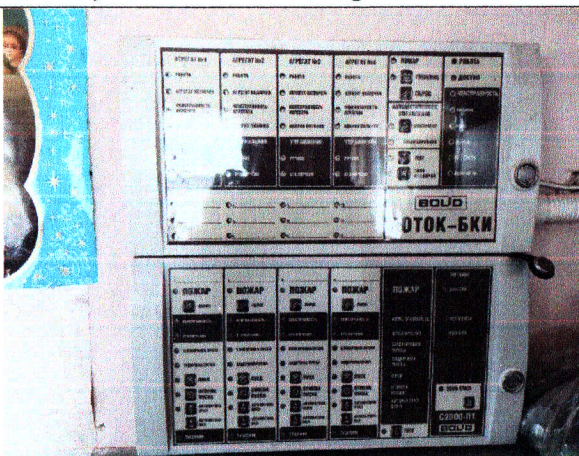
**Imaginea nr. 22.** Panou de recepție-control al instalațiilor de semnalizare și stingere a incendiilor din încăperea paznicului.
